# RehACÚSTICA

## REHABILITACIÓN ACÚSTICA

*Soluciones silenciosas para problemas ruidosos*

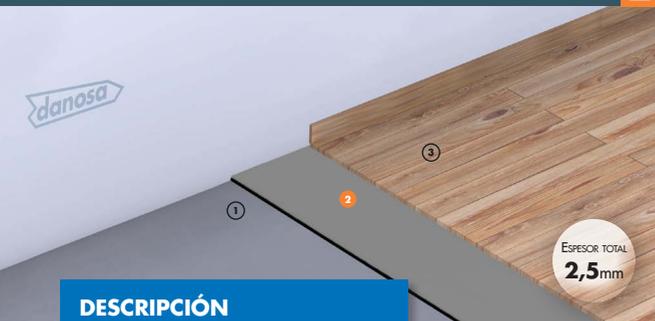
RHS1

## REHABILITACIÓN SUELO DE MADERA BÁSICO

$\Delta L_w = 17dB$

- ① Suelo existente
- ② Aislamiento acústico **CONFORDAN® ECO**
- ③ Pavimento de madera

Rehabilitación de solados existentes en edificación privada - como vivienda - mediante un sistema de mínimo espesor que permite rehabilitar sobre el solado existente con aislamiento acústico a ruido de impacto obteniendo una agradable sensación de flotabilidad.

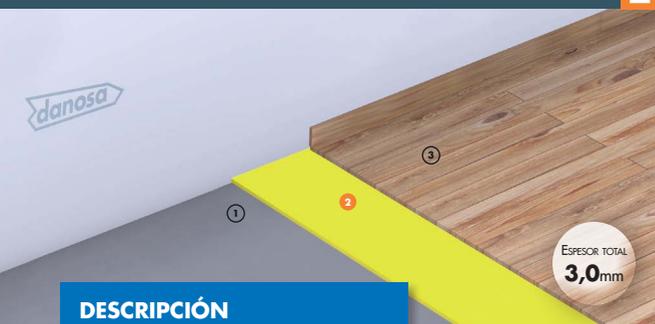
RHS2

## REHABILITACIÓN SUELO DE MADERA CONFORT

$\Delta L_w = 20dB$

- ① Suelo existente
- ② Aislamiento acústico **IMPACTODAN® BT**
- ③ Pavimento de madera

Rehabilitación de solados existentes en edificación privada como viviendas. Sistema con muy poco espesor que permite rehabilitar sobre el suelo antiguo existente con aislamiento acústico a ruido de impacto. Alta resistencia a la humedad y difusión de vapor de agua.

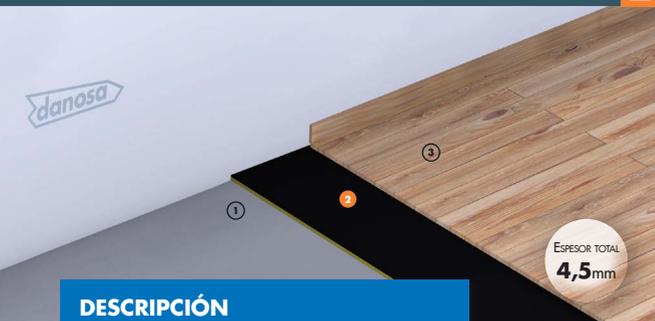
RHS3

## REHABILITACIÓN SUELO DE MADERA DE ALTAS PRESTACIONES

$$\Delta L_w > 22\text{dB}$$

- ① Suelo existente
- ② Aislamiento acústico **FONODAN® 900**
- ③ Pavimento de madera

Rehabilitación de solados existentes en edificación privada como viviendas. Aislamiento acústico anti-resonante y amortiguante. Disminuye el ruido de la propia tarima. Menor sonoridad. Resistencia química y térmica óptima. Buena resistencia a la compresión. Sensación de confort en la pisada. Admite pequeñas irregularidades en el suelo su cinta de sellado de aluminio disminuye la carga estática.

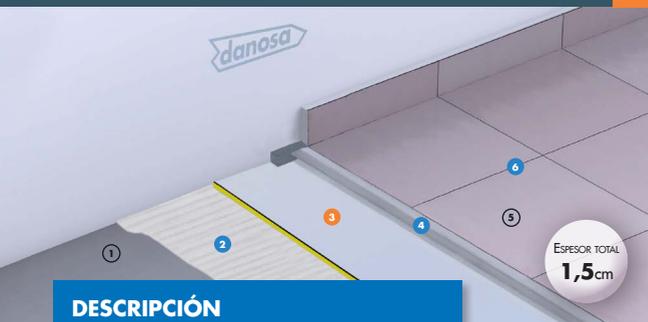
SUF6

## REHABILITACIÓN DE SUELO FLOTANTE BÁSICO ACABADO CERÁMICO

$$\Delta L_w = 23\text{dB}$$

- ① Forjado o pavimento existente
- ② Adhesivo cementoso **ARGOCOLA® Élite 500**
- ③ Aislamiento acústico **FONODAN® 900 HS**
- ④ Adhesivo cementoso **ARGOCOLA® Élite 600**
- ⑤ Pavimento cerámico
- ⑥ Mortero de rejuntado **ARJUNT® Universal**

Rehabilitación de solados existentes en edificación pública o privada. Locales comerciales de alto tránsito con acabados cerámicos. Aislamiento extra en locales húmedos sobre suelo flotante. Alta flexibilidad de los morteros que evitan fisuras por cargas diferenciales, alta resistencia al aplastamiento. Aporta sensación de flotabilidad a las cerámicas que imitan madera. Fácil y rápida adherencia del cemento-cola. Alta resistencia a la humedad y difusión de vapor de agua.

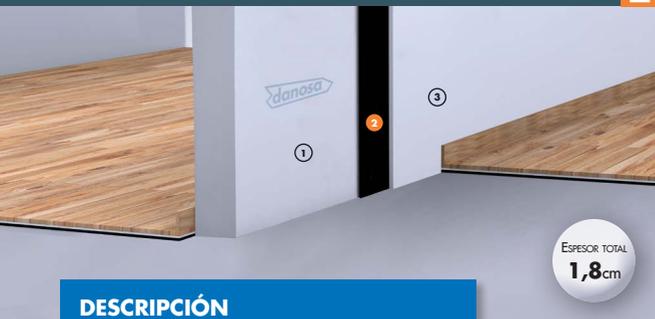
RHD1

## REHABILITACIÓN DIRECTA BÁSICA DE DIVISORIA

$\Delta R_A > 5\text{dBA}$   
(Masa soporte < 70 kg/m<sup>2</sup>)

- ① Divisoria
- ② Aislamiento acústico **M.A.D.® 6 Autoadhesiva**
- ④ Placa de yeso laminado de 12,5 mm

Rehabilitación de divisorias verticales existentes. En solo 19 mm de espesor desplaza las frecuencias de resonancia del sistema hacia frecuencias menos audibles. La membrana acústica mejora el aislamiento a bajas frecuencias del sistema de yeso laminado. La parte autoadhesiva de la membrana hace que el montaje sea más sencillo para el usuario final. Es un sistema ligero de buena planimetría, de menor espesor y mayor rapidez de ejecución.

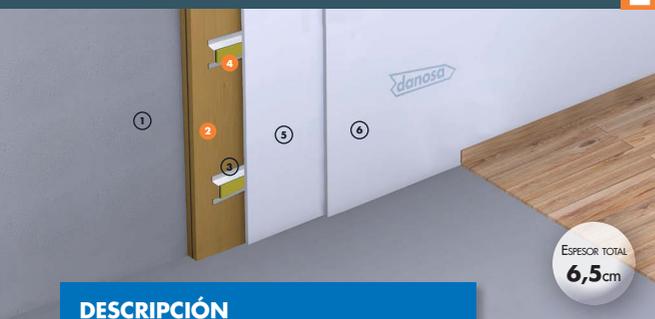
RHD2

## REHABILITACIÓN DIRECTA CONFORT DE DIVISORIA

$\Delta R_A > 10\text{dBA}$   
(Masa soporte: 100 a 130 kg/m<sup>2</sup>)

- ① Tabique existente
- ② Aislamiento acústico **DANOFON®**
- ③ Perfil omega para yeso laminado
- ④ Aislamiento acústico **FONODAN® 50**
- ⑤ Placa de yeso laminado de 12,5 mm
- ⑥ Placa de yeso laminado de 12,5 mm

Rehabilitación de divisorias verticales existentes. Máximo aislamiento acústico en mínimo espesor. El producto multicapa mejora el aislamiento a bajas frecuencias del sistema de yeso laminado., absorbente a medias y altas frecuencias. Se puede aumentar su capacidad de aislamiento térmico y acústico aumentando el espesor de la estructura y lana mineral. Sistema ligero de buena planimetría, de menor espesor y mayor rapidez de ejecución.

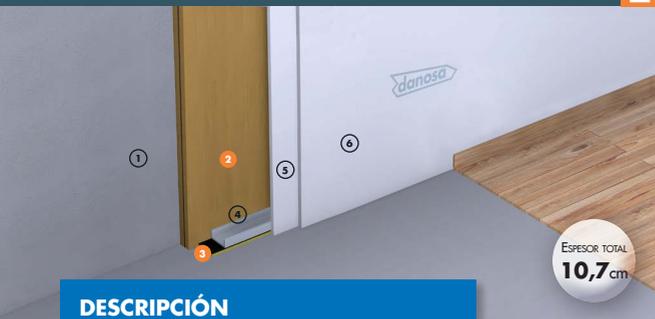
RHD5

$\Delta R_A > 22\text{dB}_A$   
(Wasa soporte: 100 a 130 kg/m<sup>2</sup>)

Rehabilitación de divisorias verticales existentes. Desplaza las frecuencias de resonancia del sistema hacia frecuencias menos audibles. El producto multicapa que incorpora membrana acústica mejora el aislamiento a bajas frecuencias del sistema de yeso laminado con taca absorbente a medias y altas frecuencias. Se puede aumentar su capacidad de aislamiento térmico y acústico aumentando el espesor de la estructura y lana mineral. Es un sistema ligero de rapidez de ejecución.

- ① Divisoria
- ② Aislamiento acústico **DANOFON**<sup>®</sup>
- ③ Aislamiento acústico **FONODAN**<sup>®</sup> 50
- ④ Estructura de yeso laminado
- ⑤ Placa de yeso laminado de 12,5 mm
- ⑥ Placa de yeso laminado de 12,5 mm

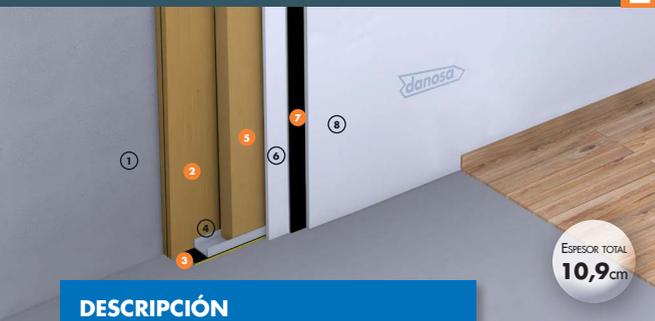
$\Delta R_A > 25\text{dB}_A$   
(Wasa soporte: 100 a 130 kg/m<sup>2</sup>)

Rehabilitación de divisorias verticales existentes con máximo aislamiento acústico. El producto multicapa mejora el aislamiento a bajas frecuencias del sistema de yeso laminado, absorbente a medias y altas frecuencias. Se puede aumentar su capacidad de aislamiento térmico y acústico aumentando el espesor de la estructura y lana mineral. Sistema ligero de buena planimetría, de menor espesor y mayor rapidez de ejecución.

- ① Divisoria
- ② Aislamiento acústico **DANOFON**<sup>®</sup>
- ③ Aislamiento acústico **FONODAN**<sup>®</sup> 50
- ④ Estructura de yeso laminado
- ⑤ Aislamiento acústico Lana de roca
- ⑥ Placa de yeso laminado de 12,5 mm
- ⑦ Aislamiento acústico **M.A.D.**<sup>®</sup> 4 Autoadhesiva
- ⑧ Placa de yeso laminado de 12,5 mm

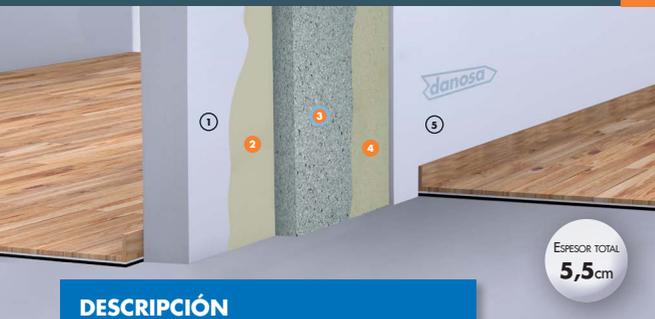
TRA4

## REHABILITACIÓN DIRECTA BÁSICA TERMO-ACÚSTICA DE DIVISORIA

ESESOR TOTAL  
**5,5cm**

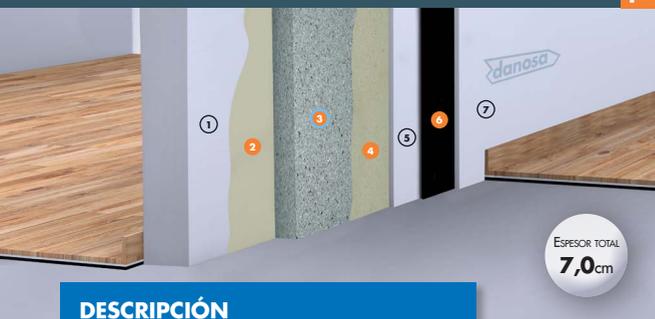
TRA5

## REHABILITACIÓN DIRECTA CONFORT TERMO-ACÚSTICA DE DIVISORIA

ESESOR TOTAL  
**7,0cm**

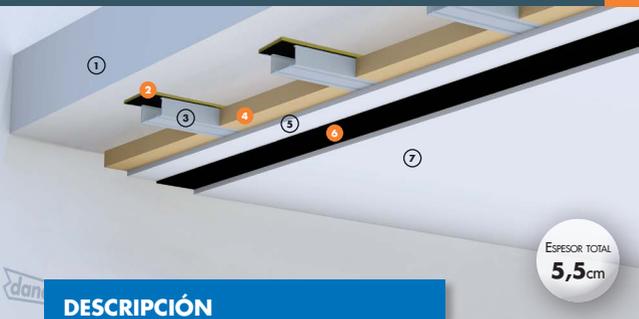
RHT1

## REHABILITACIÓN CON TECHO DIRECTO Y MÍNIMO ESPESOR

ESPESESOR TOTAL  
**5,5cm**

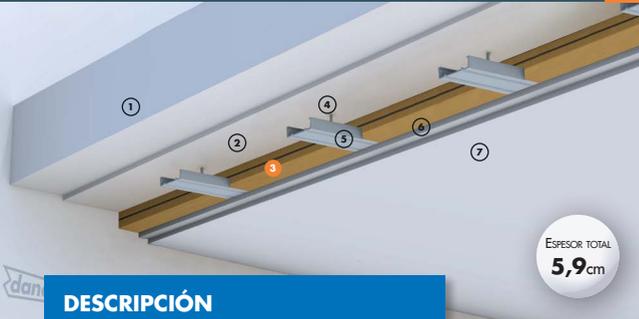
RHT2

## REHABILITACIÓN DE TECHO DIRECTO CONFORT

Para viviendas, oficinas y locales existentes que precisen de una solución de mínimo espesor y altas prestaciones. Para problemas de ruido con vecinos. Sistema masa-resorte-masa con absorbente a medias y altas frecuencias. La taca de algodón del DANOFON® aumenta la capacidad de aislante térmico del sistema. Sistema ligero de buena planimetría y rapidez de ejecución. Permite resolver fácilmente instalaciones eléctricas entre perfilera.

- 1 Forjado
- 2 Enlucido
- 3 Aislamiento acústico **DANOFON®**
- 4 Fijación amortiguada
- 5 Estructura de yeso laminado
- 6 Placa de yeso laminado de 12,5 mm
- 7 Placa de yeso laminado de 12,5 mm

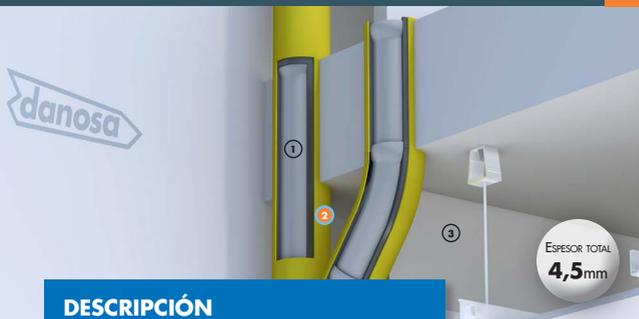
IL > 17dB<sub>A</sub>

Aislamiento termoacústico de bajantes en edificios privados y públicos, antirresonante y amortiguante. Dota de elasticidad al sistema evitando ruidos estructurales. La banda de refuerzo en el codo y entronque aumenta el sistema de amortiguamiento en las zonas donde golpean los fluidos. y Fortalece la estanquidad en la unión entre tubos.

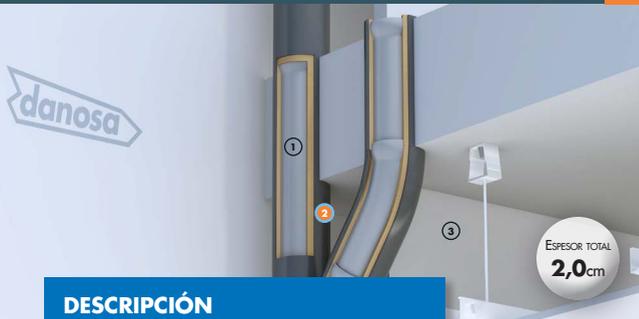
IL > 20 dB

Aislamiento termoacústico de bajantes en locales comerciales, evita que los ruidos procedentes del local se introduzcan en la bajante. Amortigua el ruido interior de la bajante al aportar el sistema masa-resorte-masa al tubo. Dota de elasticidad al sistema evitando ruidos estructurales y aísla térmicamente la conducción

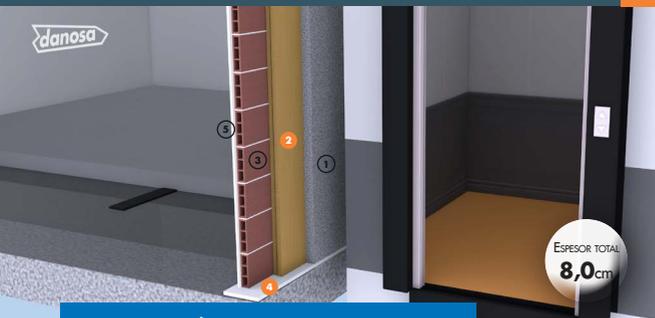
$\Delta R_A > 18\text{dB}$

- ① Pared existente
- ② Aislamiento acústico **DANOFON®**
- ③ Fábrica de ladrillo
- ④ Aislamiento acústico **Desolidarizador de Muros**
- ⑤ Enlucido de yeso

Rehabilitación para divisoria contigua a salas ruidosas tales como cajas de ascensores o salas de máquinas. Producto multicapa compuesto de membrana acústica que aporta aislamiento a bajas frecuencias y taca de algodón que complementa el aislamiento en medias y altas frecuencias. Acabado interior en fábrica de ladrillo hueco sencillo. (Ver también otras opciones en acabado de placa de yeso según solución TRA2 de Danosa).

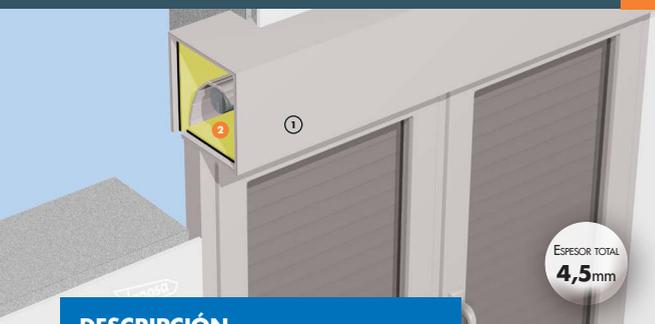
$\Delta R_A > 4\text{dB}$

Aislamiento acústico: Polietileno reticulado

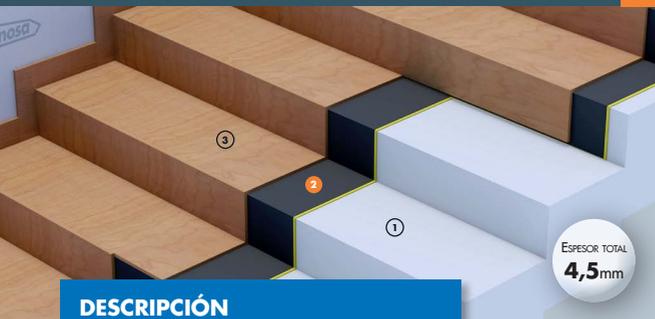
RHI3

## REHABILITACIÓN ESCALERA DE MADERA

Rehabilitación de solados existentes en escaleras de edificación privada como viviendas. Aislamiento acústico anti-resonante y amortiguante. Disminuye el ruido de la propia tarima. Menor sonoridad. Resistencia química y térmica óptima. Buena resistencia a la compresión. Sensación de confort en la pisada. Admite pequeñas irregularidades en el suelo su cinta de sellado de aluminio disminuye la carga estática.

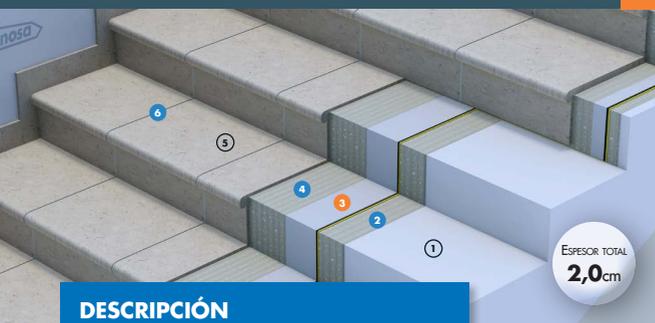
RHI4

## REHABILITACIÓN ESCALERA DE CERÁMICA

Rehabilitación de solados existentes en escaleras de edificación pública y privada, y locales comerciales de alto tránsito con acabados cerámicos. Alta flexibilidad de los morteros que evitan fisuras por cargas diferenciales, alta resistencia al aplastamiento. Aporta sensación de flotabilidad a las cerámicas que imitan madera. Fácil y rápida adherencia del cemento-cola. Alta resistencia a la humedad y difusión de vapor de agua.

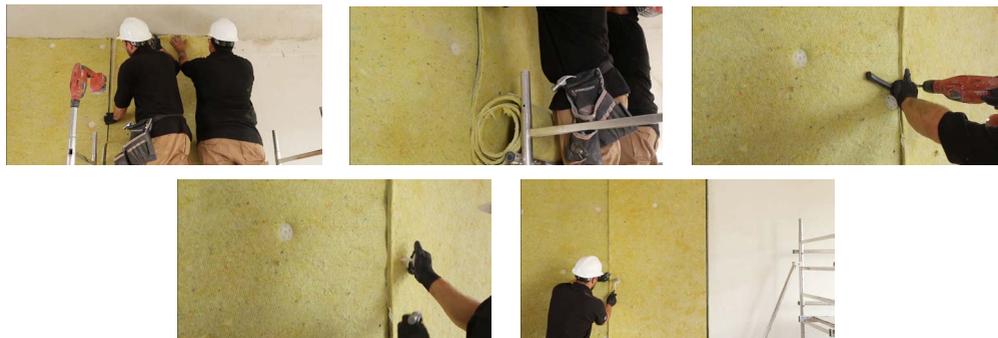
### PUESTA EN OBRA BÁSICA

### DANOFON®

610090	<b>DANOFON®</b>	6 x 1	28	54	54 dBA*

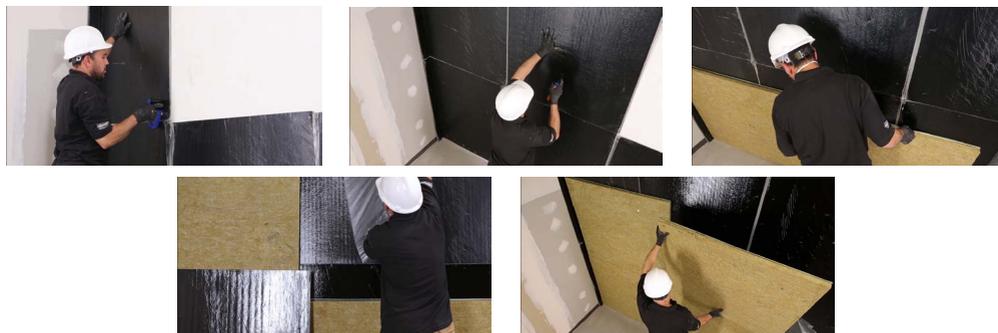
### PUESTA EN OBRA BÁSICA

### SONODAN® PLUS Autoadhesivo

Es un producto multicapa que se divide en dos capas diferenciadas. Esta diferenciación permite el contrapeado durante la puesta en obra, reduciendo el riesgo de falta de estanqueidad:

610060	<b>SONODAN® PLUS Autoadhesivo</b>	1,20 x 1	40	48	40

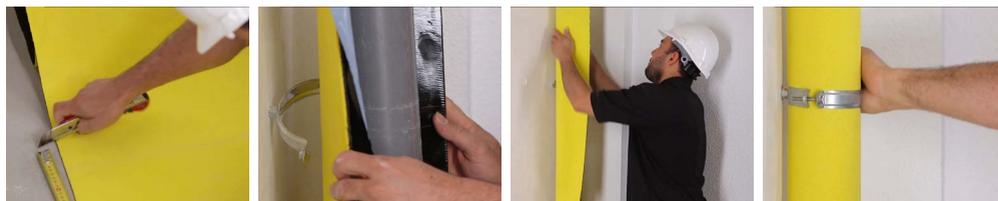
### PUESTA EN OBRA BÁSICA

610207	<b>FONODAN® BJ</b>	0,47 x 10	4	32 rollos/palet	9 dB*

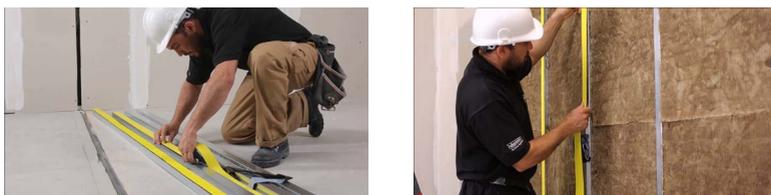
### PUESTA EN OBRA BÁSICA

610202	<b>FONODAN® 50</b>	0,046 x 10	4	7 rollos/caja	3 dBA*
	610208	<b>FONODAN® 70</b>	0,066 x 10	4	4 rollos/caja	
	610209	<b>FONODAN® 130</b>	0,132 x 10	4	4 rollos/caja
